# こんぶくろ池通信

2021年7月

第87号

## 水質調査に関する報告

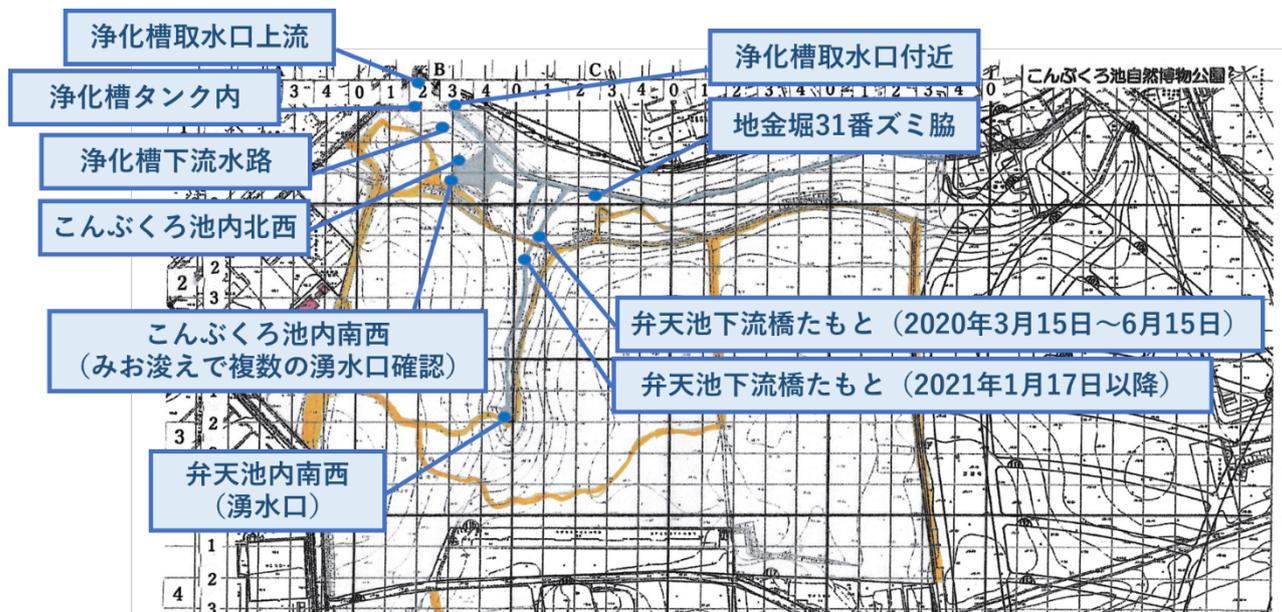
図1 調査地点

調査地点：図1にある調査地点で調査を実施した。

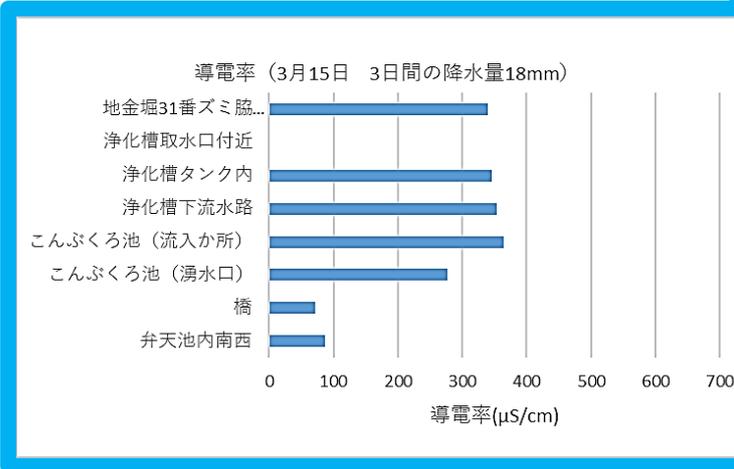
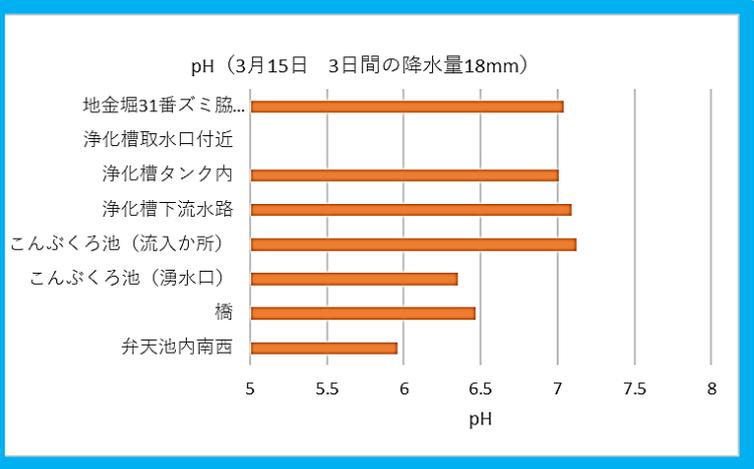
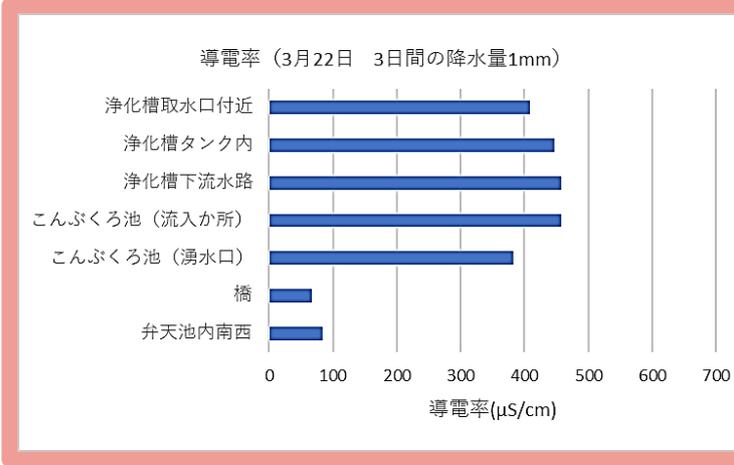
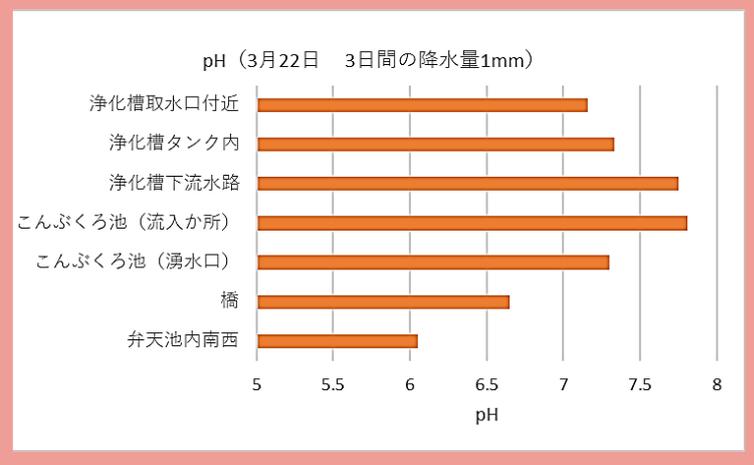
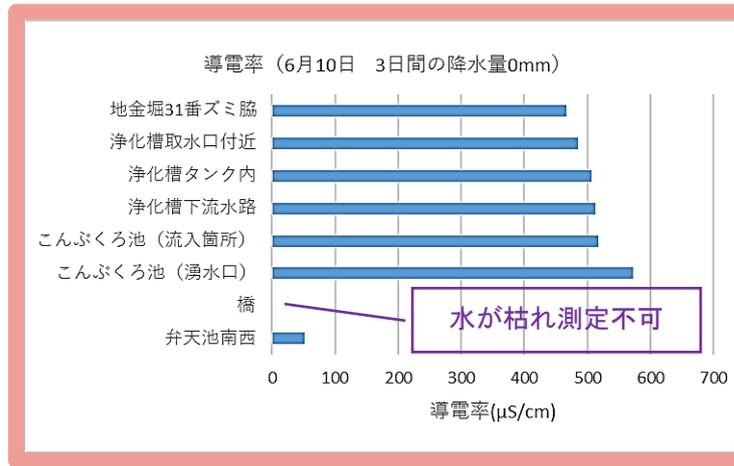
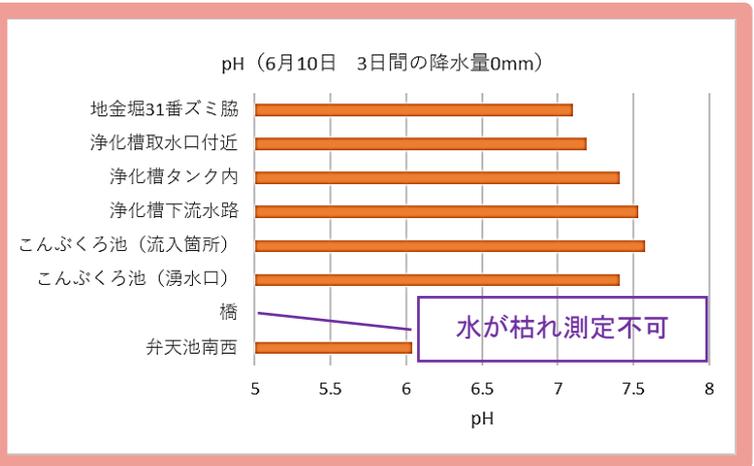
図2 降雨後と、降水量が少ない時期の比較

こんぶくろ池南西（湧水口付近）において、降雨後はpHと導電率の値が下がり、こんぶくろ池北西（浄化槽方向からの水が流入している場所）との差が大きくなる。

また、降水量が少ない時期には、こんぶくろ池南西（湧水口付近）の導電率の値が上昇する。

導電率は、3月よりも6月の値が高くなっている。気温が上がり、微生物による分解の活動が活発になった可能性が示唆される。

・ こんぶくろ池の2か所では測定値に相違があるが総じて、弁天池の値よりも浄化槽タンク内及び浄化槽下流水路の値に近い傾向がある。(図2、表1)

② こんぶくろ池内北西(浄化槽方向からの水が流入している場所)のpHと導電率の値は、浄化槽下流水路の値に近い。(図2、表1)

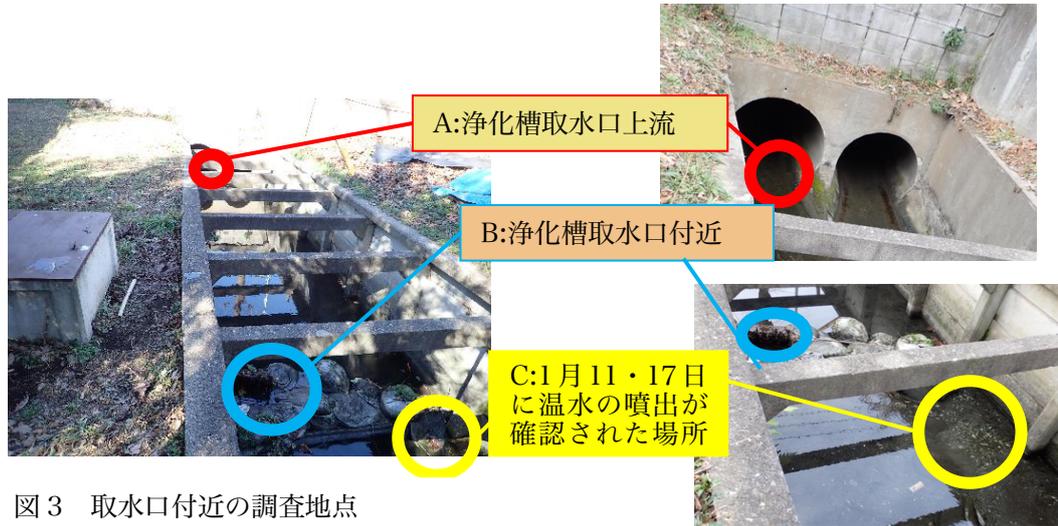
図3 取水口付近の調査地点

- ① 1月11日と17日に、図3のCにおいて水の噴出が確認された。
- ② 水温：1月11日以降、浄化槽取水口付近で局所的に、9℃～16℃と比較的高い水温が観察された。気温が10.3℃まで上昇した2月14日を除くと、気温は-0.8～3.9℃でこんぶくろ池内南西の水温は2～7℃(2月14日は12℃)である。(表1)  
また、水の噴出地点の上流(図3のA)でも1月11日以降に9℃～22℃と高い水温が観察された。(表2) 過去にも図3のAでは冬場に何度か湯気が上がるのが観察されたとの知見がある。
- ③ pH：1月11日以降、浄化槽取水口でpH 8.24～9.41のアルカリ性を示し、上流(図3のA)でも同様の傾向が続いている。(表1、表2)
- ④ 導電率：浄化槽取水口付近で1月11日、30日に導電率計が振り切れ、2月27日も通常より高い導電率を示した。(表1)  
また、2019年5月の10連休明けに一時的に導電率が高くアルカリ性だったとの知見がある。
- ⑤ 浄化槽取水口の下流にある「31番ズミ脇」は2020年3月と6月の調査時にpHは中性付近であった。

ろ池よりも水温が高く、アルカリ性を示し、図3のA-Cにおける水質の影響が下流の「31番ズミ脇」に及んでいた。(表1 表2)

しかし、当日と前日に合計24.5mmの降雨があった1月24日は、図3のA-CではpH9を上回るアルカリ性、下流の「31番ズミ脇」ではpH7.14の中性に近い値を示し、地金堀上流の上流と下流でpHが大きく異なった。(表1 表2)「31番ズミ脇」は、地金堀の側面に貼られたコンクリート壁が途切れた先の、弁天水路との合流点の下流にある。

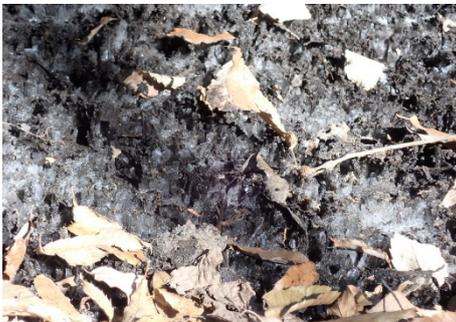
写真4

泥上げ前：2021年1月10日  
（平均気温-0.4℃）  
弁天水路表面

1. 2019年に比べ2020年11月以降の降水量は少なく（表3）弁天池と弁天水路は2020年秋から水が枯れたように見えたが、2021年1月10日（平均気温-0.4℃）に弁天水路表面に多数の霜柱が観察され、1月17日の泥上げ後に少し水面が現れ、それだけの地下水水位は保たれていた事が観察された。（写真4）
2. 報告Ⅰのとおり、こんぶくろ池、弁天池とも、みお浚えなどの際に湧水口が確認された付近で宙水が湧出している可能性があり降水量の影響を受けていることが示唆された。降水量が少ない時期は、こんぶくろ池の湧水口付近の水がよどむ傾向が見られた。
3. 報告Ⅱ⑤より、降雨後に、地金堀では、弁天水路との合流点の下流では、弁天水路の水質に近づいていた。
4. こんぶくろ池では、2018年1月以降に続き2020年12月以降にもアオコが観察された。約10年のうちに2度アオコが発生し、1度目と2度目の間隔は3年だったと推察された。
5. 表3よりアオコが発生したのは降水量が少ない時期であり、水のよどみの影響も示唆された。アオコ発生 of 直接的な原因は富栄養化とされている。
6. 地金堀では、2018年秋の台風発生時に一時的に表面に油が浮いた他、浄化槽取水口上流では冬場に湯気が見える事がある。また白濁した液体が取水口下流コンクリート壁面の直径約30cmの管から一時的に流入し上流でも見られた等の知見がある。今回は浄化槽取水口付近で温水が噴出し導電率の値が急激に上がる状況があり、地金堀の水質が一定でないことが再確認された。水の成分は調べておらず不明である。

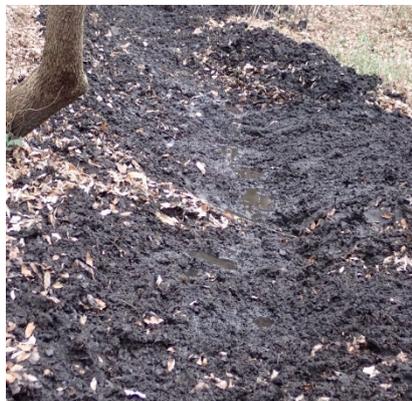
泥上げ後：2021年1月17日  
（1月15日降水量0.5mm）  
橋の上から弁天池方向を望む

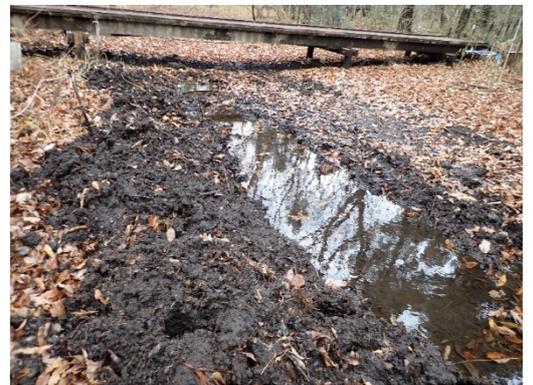
2度目の泥上げ翌日：1月24日  
（23日降水量17.5mm  
24日降水量7.0mm）  
橋の手前が弁天池方向
